Glansfuld hovedtrappe *i klassisk snit*

En hovedtrappe i en ældre ejendom i København er sat i stand efter alle malekunstens regler. Kunden ønskede en tilbagevenden til det oprindelige og trappen blev klassisk i sit udseende.

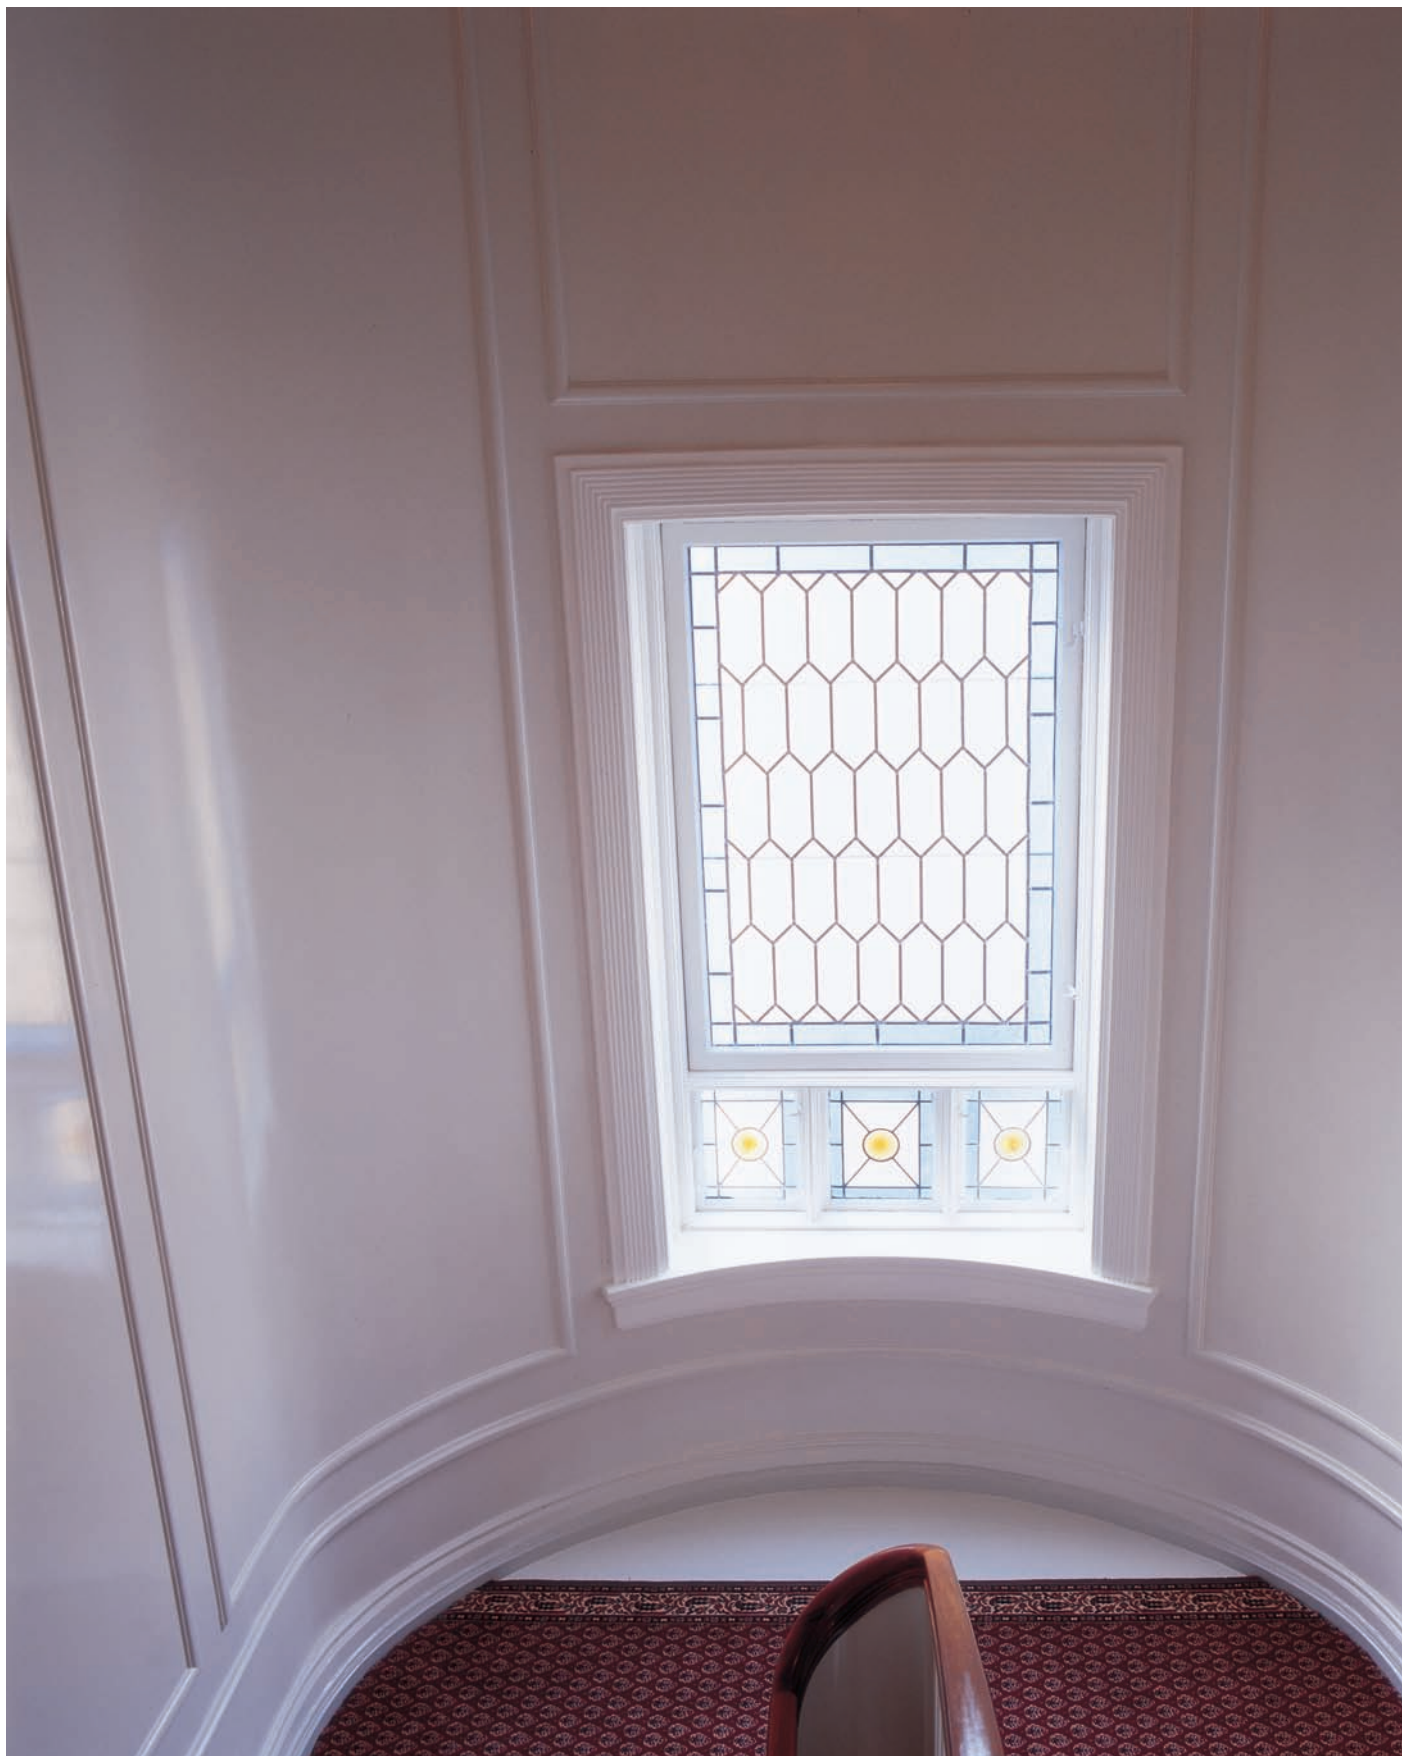
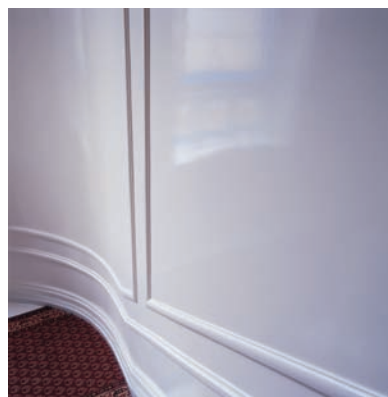
Begge billeder: Væggene i Bergenshus er malet træværk, hvilket er usædvanligt. Efter hver strygning og den afsluttende lakering med akrylplatemalje, glans 70, blev der trukket efter med pensel eller puder. Dette sikrer, at malingen flyder bedre sammen. Den færdige overflade står helt blank og har visuelt et udtryk som oliemaling. Men der er altså tale om akrylplast.

Væggene i Bergenshus var sidst malet med en alkydoliemaling, hvilket stillede krav om en grundig afrensning. For med en sådan bund ville man, ifølge Jesper Fridorf, kunne risikere, at en nybehandling ikke ville hæfte ordentligt. Derfor begyndte man med en grundig vask og slibning i opgangen, hvor loftshøjden var fra to til fire meter. Til dette arbejde blev benyttet rystepudser samt en girafsliber til de

store og høje flader. Og alene med rystepudser nåede man at slide fem såler op. Herefter blev der foretaget murreparationer og opsat filt ved sætterevner en halv snes steder i opgangen. Denne blev efterfølgende fuldspartlet som træværk. Og først på dette tidspunkt kom der gang i den 15 centimeter store vægrulle, og den fik ikke lov at stå alene. For både ved mellemstrygningen, den færdige strygning og den afsluttende lakering med akrylplastemalje glans 70 over to gange, blev der trukket efter med pensel eller pudser.

sporerne ud. Specielt ved den afsluttende lakering får du, ved at trække rullesporerne ud, malingen til at flyde sammen. Overfladen bliver simpelthen finere og blankere ved at trække efter. Det er afgjort den optimale og flotteste behandling, der er givet her. Og visuelt er den færdige overflade helt som en oliemaling,« mener Jesper Fridorf, der havde afsat to mand til arbejdet i opgangen, hvor der overalt er benyttet produkter fra P. P. Mestermaling.

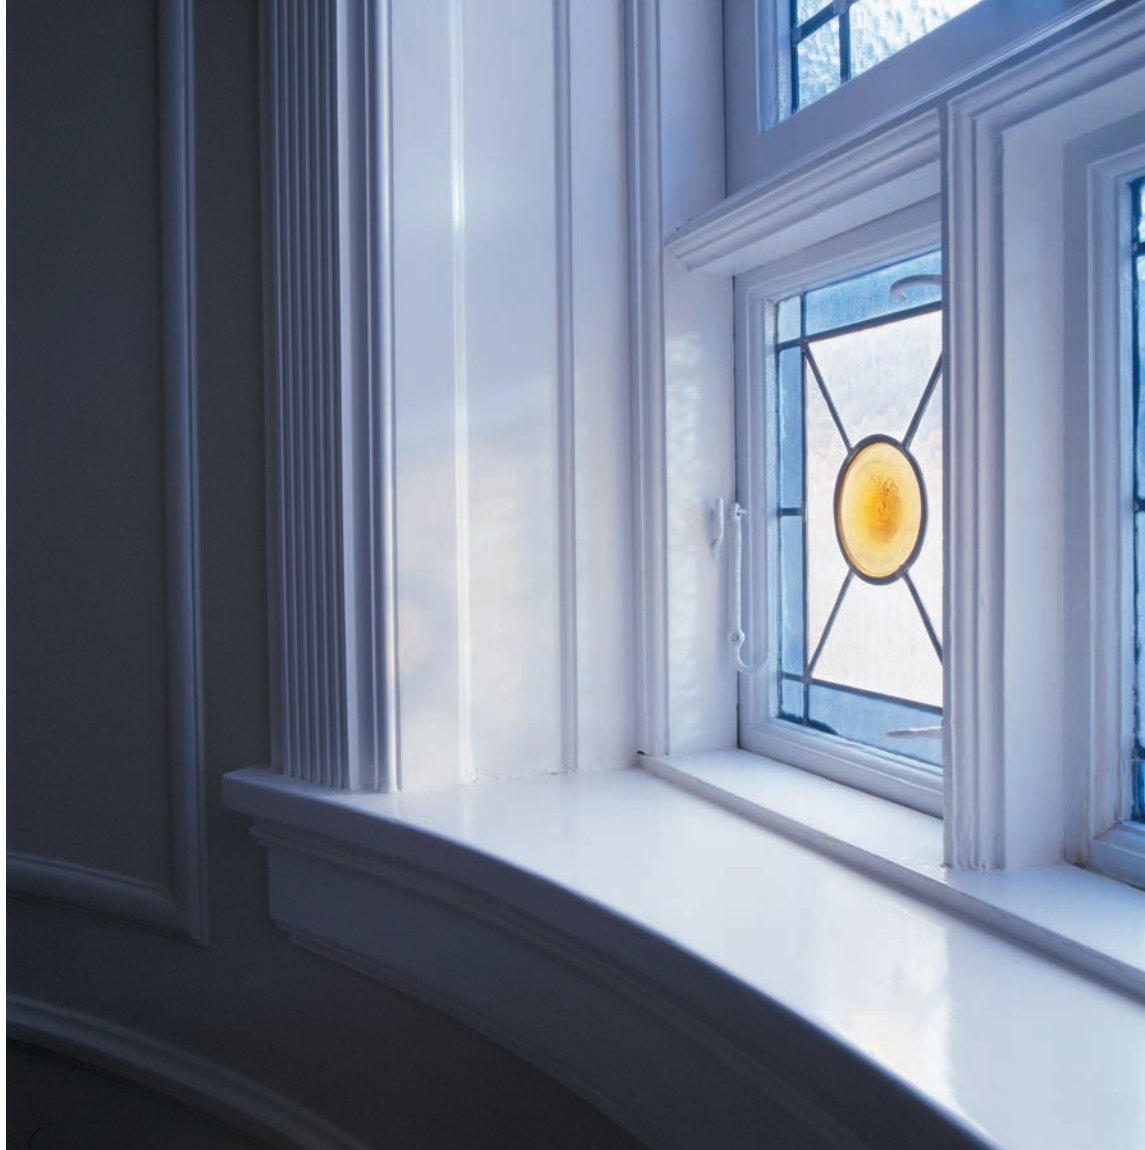
Også karme og vinduer var under behandling. Resultatet er her lige så flot og professionelt som ved resten af arbejdet.

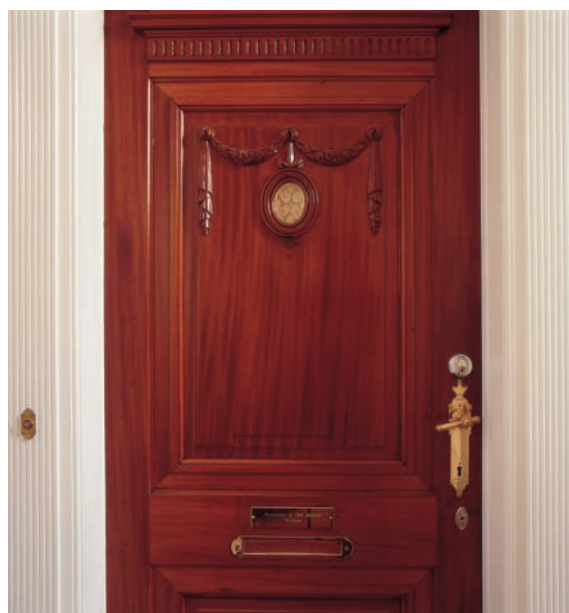
De ådrede hoveddøre er alle vasket ned og slebet, hvorefter ådringen er repareret. Afsluttende er dørene fuldlakeret med en helblank klarlak.

Hoveddørene blev derfor alle vasket ned og slebet, hvorefter man gik i gang med det store arbejde at reparere den tidligere udførte behandling. Det skete med træbeskyttelse (lasur) i flere forskellige nuancer, og dørene blev partielt indfarvet, så reparationen ikke lod sig skelne fra den oprindelige ådring.

»Det var et ganske stort arbejde, selvom det i princippet blot handlede om at gå til og fra, mens man betragtede døren og lagde lasur på,« fortæller Jesper Fridorf om arbejdet, hvor de fine kunstnerpensler kom i brug, inden dørene til sidst blev fuldlakeret med en helblank klarlak.
